## 桃園市汽車貨櫃貨運商業同業公會 函

# 國家運輸安全調查委員會 函

# 公路安全自願報告專刊

第1期

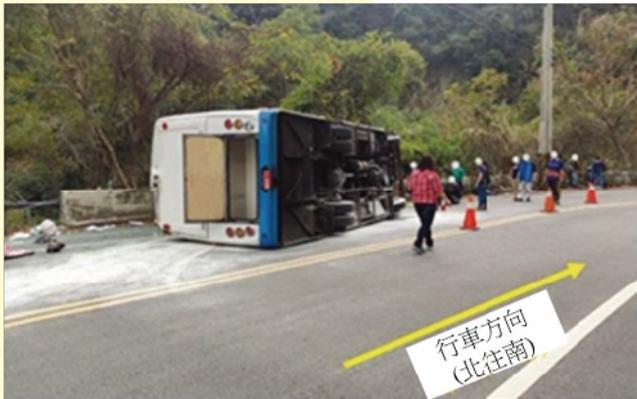
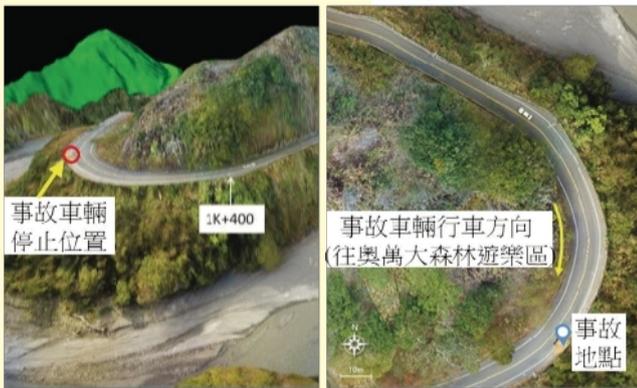
## 大客車翻覆事故

民國109年11月30日，A業者一輛乙類營業遊覽大客車，執行由高雄市至南投縣清境農場與奧萬大森林遊樂區一日遊之遊覽車客運業務。事故車輛行駛至奧萬大森林遊樂區專用公路下坡彎道處翻覆，造成車體損害，乘客1人死亡，遊覽車駕駛及乘客共20人受傷。

運安會調查報告指出，事故車輛煞車蹄片之來令片低於標準值，且含水量較高之煞車油因高溫產生汽化現象，造成煞車踏板疲軟、煞車制動力不足或煞車無作用之現象。事故車輛行駛於奧萬大森林遊樂區專用公路下坡路段時，駕駛員超速行駛，該員可能嘗試將檔位降至低速檔而先踩踏離合器，而後踩踏煞車踏板，但因煞車踏板疲軟、煞車制動力不足或煞車無作用而無法減速，最後於下坡路段過彎時，跨越對向車道向左翻覆。

調查亦發現，汽車維修廠未依原廠保養手冊建議週期或僅依車主要求進行保養，可能導致車輛保養或維修不確

實，造成車輛安全性不足之風險。另營業大客車平時之維修保養係由汽車修理業者把關，後由監理所站或代檢廠核驗其維修保養狀況，以目前定期檢驗機制，監理所站或代檢廠無法有效核驗汽車修理業者對車輛之維修保養狀況。

1. 強化所屬駕駛員對長下坡檔位與煞車之正確操作觀念，並落實行車安全訓練。
2. 完備公司自主管理作業，確實填寫安全考核所要求之各項文件並完整保留，以達公路總局對業者自主管理之要求。
3. 落實所屬車輛之維修保養作業，確保車輛皆定期進行保養。

1. 針對與營業大客車行車安全有關之系統保養項目，建立可確保汽車修理業依原廠保養維護週期進行保養之程序或機制，使監理所站或代檢廠可據以查驗，以提升車輛行駛之安全性。
2. 建立可即時確認遊覽車客運業者自主檢查資料完整及正確性之安全考核機制，例如建立資訊化管理系統，提供業者於平時上傳如派車單及出車前檢查紀錄表等資料，以及時察覺業者平時自主管理情形。
3. 強化遊覽車安全檢查紀錄機制，應記錄車輛於行駛中所遭遇之異常情形，確保駕駛員及遊覽車客運業者瞭解車輛行駛前後之狀況。
4. 強化對大客車車輛煞車系統維修及保養作業之安全考核，以落實大客車車輛維修及保養作業。
5. 督導遊覽車客運業強化所屬駕駛員對長下坡檔位與煞車之正確操作觀念，並落實行車安全訓練。
6. 督導A遊覽車業者完備其自主管理作業，確實填寫安全考核所要求之各項文件並完整保留，以達公路總局對業者自主管理之要求。

1. 重新審視大客車車輛煞車系統定期檢驗之程序及機制，例如比照汽車委託檢驗方式，確保汽車修理業者可確實對營業大客車進行維修保養作業，以符合營業大客車定期檢驗之要求。
2. 增訂遊覽車客運業執行旅行相關業務時，後座乘客應繫安全帶之規定，除高速公路及快速公路外，所有道路皆應適用。

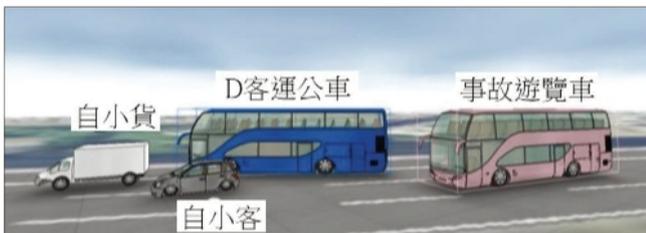
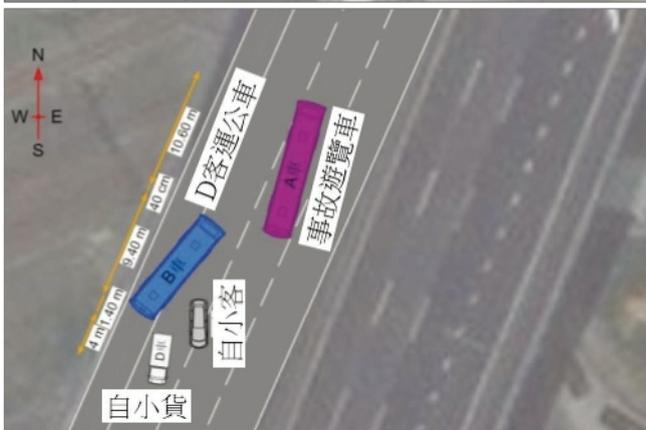
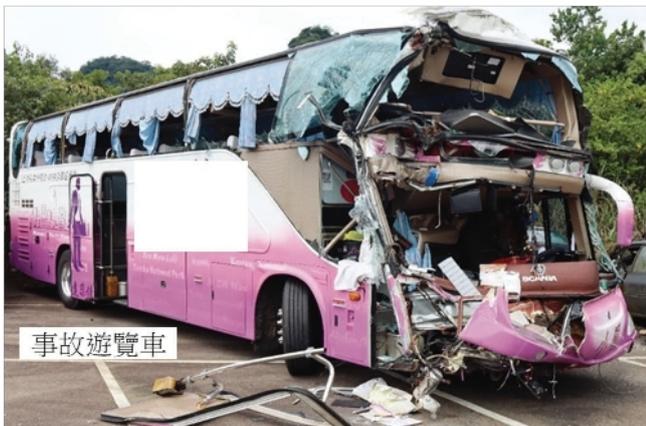
## 大客車追撞事故

車，執行C旅行社宜蘭太平山一日遊之遊覽車客運業務。事故車輛於國道3號南向12.2公里處追撞前方車道同向一輛D客運公車，致該客運公車往前推撞一輛自用小客車，再往前推撞一輛自用小貨車，事故造成隨團服務人員1人死亡，乘客共19人受傷，以及2輛營業大客車、1輛自用小客車及1輛自用小貨車受損。

運安會調查報告指出，事故駕駛員於事故前可能因使用手機而未注意車前狀況，因煞車不及而突然左切撞擊前方客運公車。

事故車輛之隨團服務人員於事故時可能因處理旅客事務而未坐於座位並繫妥安全帶，以致於事故車輛撞擊前車時摔落至車內前端樓梯下方平台，導致多重性外傷死亡。

事故當時，一名乘客因未繫安全帶，於事故車輛撞擊前車時，造成前額、頭皮撕裂傷與胸部挫傷等較重之傷害。交通部雖已訂定大客車後座乘客應繫安全帶之規定與罰則草案，惟尚未完成立法作業。

1. 加強對所屬駕駛員於車輛行進中不得使用手持行動電話或其它相類功能裝置之行車安全宣導及教育訓練。
2. 檢視與強化道路交通事故處理相關流程，包含駕駛員於事故後應確認乘客之狀態，以及引導、疏散乘客至安全區域待援，另應針對常見之事故情境，如長隧道、山區路段、高速或快速道路等訂定適當之事故處理程序與注意事項，並納入行車安全教育訓練中，以提升駕駛員因應各式可能事故情境之應變處理能力。

1. 檢視與強化導遊與隨團服務人員相關工作內容說明與安全注意事項，強調從業人員執業過程自身行車安全之確保，以及訂定具體以行車安全為考量之作業程序。

- 重新檢視大客車乘客繫妥安全帶之行車安全宣導影片及其他影音或標識，加強以下宣導內容，以降低導遊或隨團服務人員於事故中之傷亡程度：
  - 所有大客車乘員(包含司機、導遊或隨團服務人員、乘客)於行車時，均應繫妥安全帶之安全意識；
  - 呼籲乘客應重視導遊或隨團服務人員之行車安全，不應因服務需求而要求其於行車間離座。
- 持續推動並完成大客車後座乘客應繫安全帶之立法作業。

- 輔導與督導遊覽車業者之道路交通事故處理相關流程，包含駕駛員於事故後應確認所有乘客之狀態，以及引導、疏散乘客至安全區域待援，另應針對常見之事故情境，如長隧道、山區路段、高速或快速道路等提供適當之事故處理程序與注意事項，並納入行車安全教育訓練中，以提升駕駛員因應各式可能事故情境之應變處理能力。
- 加強營業大客車行駛於道路、高速公路或快速道路，乘坐前座之乘客繫安全帶之現場稽查，並配合大客車後座乘客應繫安全帶之法制作業完成後，執行相關宣導與稽查作業。

- 輔導與督導旅行社業之導遊與隨團服務人員相關工作內容說明與安全注意事項，強調從業人員執業過程自身行車安全之確保，以及訂定具體以行車安全為考量之作業程序。
- 評估隨團服務人員納入法規管理之可行性，以及依據隨團服務人員應承擔之安全職責，研究並推動所需之職前或在職安全教育訓練。
- 檢視旅行社業採行導遊專用座位之情況與成效，作為滾動檢討相關促進作為之參考。
- 檢視並強化旅行社業導遊及隨團服務人員行車不離座之宣導、執行情形與困難，作為滾動檢討相關促進作為之參考。

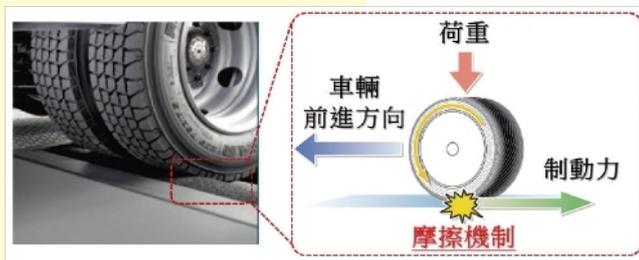
### 煞車試驗器滾筒之建議

報告者表示，汽車檢驗廠新裝煞車試驗器一段時間後，滾筒因磨損而降低煞車效能取值，尤以下雨天更為嚴重，以往多以副程式補足數值，但於民國106年7月陽明山仰德大道發生水泥車煞車失靈俯衝之重大事故後，監理站取締各代檢廠之不當程式，故煞車效能不合格比率

增加3至5倍。

部分汽車代檢業者為解決下雨天因輪胎打滑導致煞車檢驗不合格之問題，或因成本考量，故將煞車試驗器滾筒表面車削成銳角（甚至直角）以增加摩擦力，如此一來煞車檢驗雖幾乎都能合格，卻可能造成輪胎受損，恐將危害後續行車安全。此種檢測合格方式，亦與原本欲檢測「煞車皮咬合輪軸力道」之目的不同。報告者曾目睹輪胎於檢測後出現刮痕，並曾發現滾筒下方有胎屑產生，亦曾聽聞有其他代驗業者因造成輪胎損壞而賠償車主損失。

報告者曾向煞車試驗器製造商提出關於滾筒合理摩擦係數之疑問，但均獲告知我國在此部分並無明確規範。報告者認為應徹底檢討煞車試驗器設計與運作機制之合理性。建議相關單位召開會議，邀集國內各生產「煞車試

1. 針對煞車試驗器副程式部分，過去確曾耳聞，公總雖曾取回業者程式加以檢驗，但並未發現異常。對此，公總作法係以秘密客方式，派遣不合格車輛前往各檢驗廠測試；未來計畫委由公總監理系統維護廠商設計官方（公版）檢驗程式供檢驗端使用，以昭公信。
2. 針對煞車試驗器機台部分，有關報告人稱部分汽車代檢業者為解決下雨天因輪胎打滑導致煞車檢驗不合格之問題，或因成本考量，故將煞車試驗器滾筒表面車削成銳角（甚至直角）以增加摩擦力，致輪胎受損，危害後續行車安全之情形一節，經公總各區監理所調查所屬轄站及代檢廠檢驗線之煞車試驗器滾筒表面磨損情形，並無發現有加工滾筒表面情形，若有嚴重磨損致影響檢驗結果者，則更換新品，爰建議請報告人提供具體案例供公總瞭解。
3. 針對煞車試驗器滾筒表面與輪胎接觸面之間的摩擦係數部分，現行國內法規並未規範，為進一步研析

可行性，公總已委請國立中正大學進行研究，並已於110年11月辦理完成驗收事宜。該研究報告指出：日本、德國皆對於滾筒摩擦係數訂有標準，我國現行「汽車委託檢驗實施辦法附表二」雖針對煞車試驗器之準確度訂有定期查驗制度，但在滾筒表面之摩擦係數方面卻尚無標準查驗程序與法源依據。因此國內生產煞車試驗器之製造商皆以成本考量或經驗法則來製作煞車試驗器之滾筒，即便煞車試驗器為新製品，但由於缺乏法源依據與判定基準，往往導致檢測品質不一致與量測結果失真等嚴重後果。

在公總各區監理所委託辦理汽車定期檢驗之代檢廠方面，更是未曾查驗用以執行安全檢測的煞車試驗器之滾筒表面磨耗程度與摩擦係數的合理性，必將影響監理機關公信力與執法技術權威。建議我國應建立一套滾筒摩擦係數的檢測標準程序與測試合格判定法源依據，方能確保煞車制動力檢測數據準確性與杜絕電子程式舞弊案件，提升交通監理機關專業性與公信力。

4. 中正大學已於110年10月假公總嘉義區監理所召開說明會，邀集監理機關說明研究結果及檢測方法，相關研究結果未來將納入「汽車委託檢驗實施辦法」修正之參考，為求周延妥適，規劃於公總監理機關檢驗線先行試辦，於111年底試辦完成後將再召開會議邀集檢驗設備製造廠商、系統廠商、代檢協會及代檢廠共同討論修法及配套措施等相關事宜。

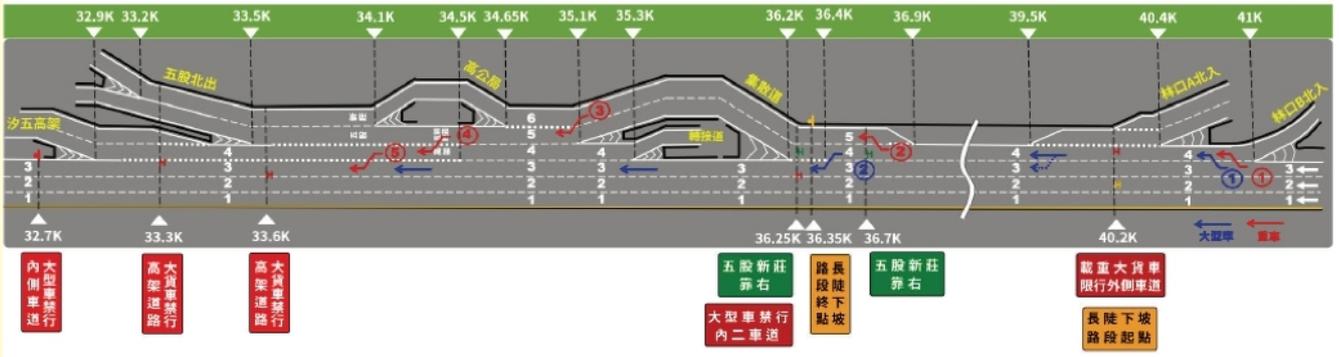
## 國道1號北向林口往五股路段（改善前）

報告者表示，位於國道1號北向41公里（內側向右第3車道為外側車道）及40.4公里（內側向右第4車道為外側車道）處之林口南、北匯入匝道，與北向40.2公里處設立之「載重大貨車限行外側車道」標示牌距離過於相近，造成匯入車輛與大型車輛有極大速差及爭道之風險。另北向欲前往台北、基隆方向之大型車輛行駛至35.1公里處又會遇到五楊高架匯入車輛，必須往左變換3次車道方能行駛於主線外側車道（內側向右第3車道為

外側車道），如此由北上41公里行駛至35.5公里需向右2次、向左3次共變換5次車道。

對比國道1號南向林口往桃園及國道3號北向大溪往機場系統，同屬長陡下坡路段內側向右第3車道為外側車道、向右第4車道為減速出口車道，國道1號北向林口往五股路段相對複雜許多。期盼相關單位能評估調整之可行性，藉以減低大型車輛頻於變換車道可能衍生之風險。

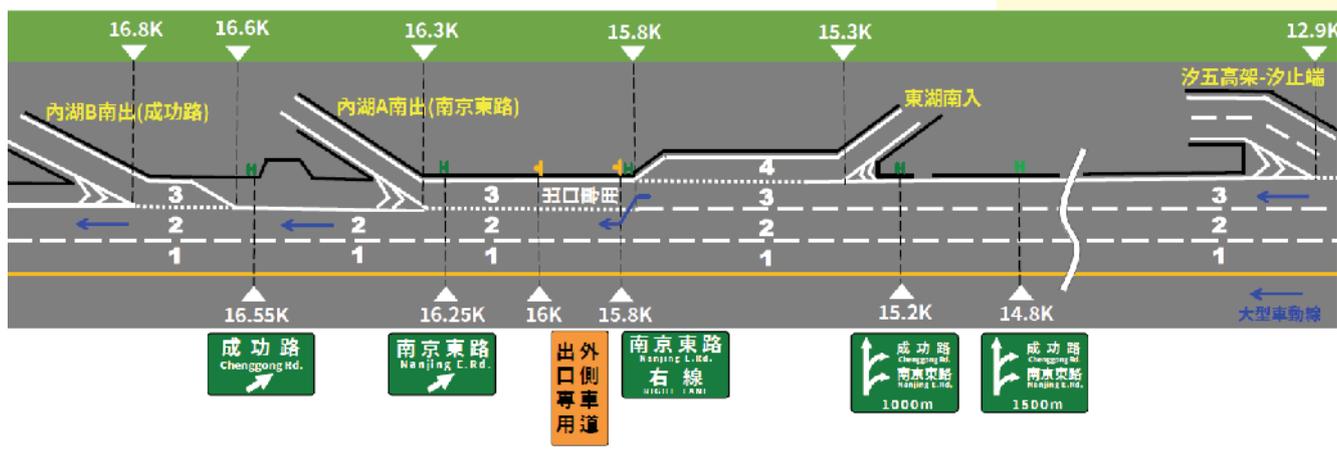
### 國道1號南向汐五高架汐止端-內湖（改善前）

報告者表示，國道1號南向「17A·B內湖」出口路段，自15.2公里至16.7公里短短1.5公里內共設置1個匯入匝道及2個匯出車道；大型車輛因車身較長，在被要求行駛右側車道情況下，易造成與匯入、匯出車輛爭道現象。

該路段90%以上大型車輛皆為直行往南行駛，建議高公局評估將右側輔助車道標線提前至該出口路段上游，以便大型車輛能及早向左變換車道行駛，一來可避免直行車輛與匯入、匯出車輛爭道，二來也讓匯出車輛能有更多空間提早靠右行駛。

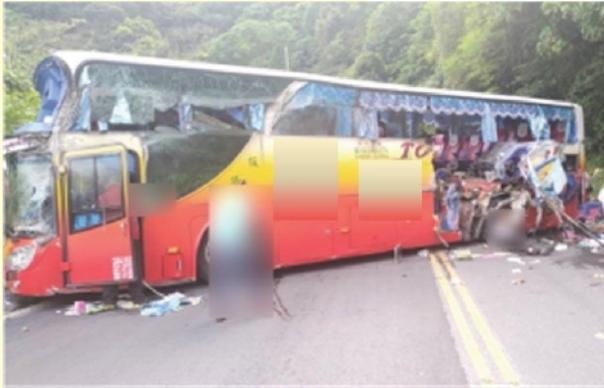
## 大客車撞擊對向山壁擋土牆事故

民國110年3月16日，A遊覽車業者一輛甲類營業遊覽大客車，執行由新北市至花蓮縣2日遊之遊覽車客運業務，於返程途中行經台9線北上114.7公里處撞上對向山壁之擋土牆，造成車輛車體損害，乘客6人死亡，事故駕駛及乘客共39人受傷。

運安會調查報告指出，事故駕駛員以高速檔位行駛於連續下坡路段，並頻繁使用油壓減速器控制車速，當車速不如預期降低而欲踩踏煞車踏板時，事故駕駛員可能因其糖尿病引發之慢性足部感覺、運動神經病變、與潰瘍傷口，導致其腳踏之感知較為遲鈍，反應變慢，而未能有效制動煞車，後續欲變換至低速檔位時，事故駕駛員因車速過快換檔失敗而排入空檔，又未及時使用煞車降速，最後事故車輛失去控制跨越對向車道，撞擊路側之擋土牆。

事故車輛左前方擦撞擋土牆時，座椅固定裝置因無法承受此衝擊能量，造成部分座椅固定裝置失效而脫離車身地板；事故車輛持續摩擦左側擋土牆，車速雖然減低，但慣性力造成角速度變大；當安全門附近車身結構撞擊擋土牆邊角時，銲接不良處之結構強度無法承受負荷，造成撞擊處車身結構扭曲變形與斷裂；事故車輛仍有動能，擋土牆邊角持續擠壓左側車身結構而破壞其他車身結構；車身結構破壞後造成脫離地板之座椅被拋出車外。

1. 制訂「車身骨架銲接」及「銲接品質查核」施工相關標準或規範，供銲接人員及品質查核人員依循，以提升車體打造品質。
2. 確實依通過車輛安全檢測基準審查之座椅安裝方式安裝座椅，並建立座椅安裝品質查核機制。

1. 修訂車輛安全審驗相關法規，要求大客車車身打造廠制訂「大客車車身骨架銲接」及「銲接品質查核」施工相關標準或規範，並建立銲接及品質查核紀錄及溯源程序，以確保車體打造品質符合安全標準。
2. 強化車輛型式安全審驗機制，研擬可發覺以下狀況之作法，確保大客車車身結構具備應有強度並符合法規要求。
  - 車身骨架銲接不確實
  - 實車的車身結構強度未達檢測基準
  - 檢測機構未能有效查核車身骨架銲接情形
3. 重新檢視現行車輛安全檢測基準第48、49項，明確化座椅固定之測試規範，使實車與通過審驗之座椅固定裝置必須相同；並確認上述兩項檢測基準中之座椅固定裝置相關規範相互兼容。
4. 針對須符合車輛安全檢測基準第48、49項之遊覽車，研擬「使用中車輛座椅固定裝置強度」確認之標準及方式，確保使用中車輛座椅固定裝置具有適當強度。
5. 重新檢視路側擋土牆、護坡等其他同性質設施之施工相關法規，考量該設施之外觀形式，增加安全裕度，以降低車輛失控撞擊時所造成之傷害性。

6. 持續推動並完成大客車後座乘客應繫妥安全帶之立法作業。
7. 增訂遊覽車客運業執行行相關業務時，後座乘客應繫安全帶之規定，除高速公路及快速公路外，所有道路皆應適用。
8. 重新檢討座椅強度檢測基準，明訂必要之動態與靜態檢測方式與標準，以避免乘客座椅在符合檢測基準的情況下脫離車體。
9. 強化座椅安裝品質一致性核驗作業，明訂座椅安裝施作程序與檢核作業，建立安裝紀錄及溯源程序，確保檢測與實車安裝狀況一致，提升車輛安全審驗中心之座椅品質一致性核驗作業。

1. 評估增加遊覽車客運業駕駛人定期訓練時數及實車駕駛訓練，或可考量加入模擬器訓練課程，藉以評估駕駛人於特殊地形及天候狀況下之操作情形，以提升其安全駕駛技能。
2. 檢視與強化職業駕駛人體格檢查相關規定與指引中，有關糖尿病且血糖無法控制良好之評估，並研議將其納入60歲以下職業駕駛人體格檢查項目之可行性。
3. 會同交通部觀光局，針對遊覽車行車中商品推銷相關之安全問題，共同研議有效之改善策略並落實執行。
4. 檢視所轄管公路之設計速率與速限訂定之適當性，若有速限高於設計速率之需求，應確保各車型在速限內均能安全行駛，否則即應改善道路幾何條件或加強交通工程設施，以策安全。
5. 檢視所轄公路路側擋土牆、護坡等其他同性質設施之外觀形式或設置位置，並修飾可能影響行車安全之牆體邊角，避免車輛失控撞擊時造成嚴重傷害。

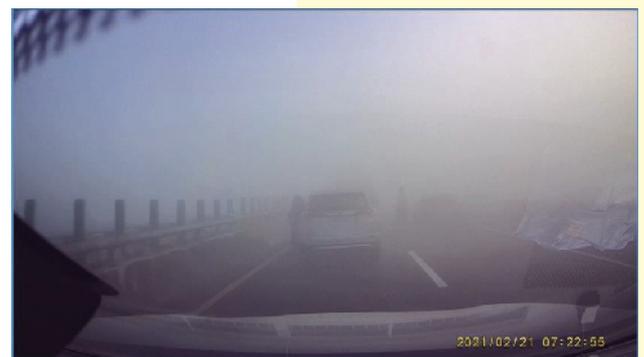
## 台61線追撞事故

民國110年2月21日約0721時，位於雲林縣口湖鄉台61線自255.72公里至255.84公里處北上車道，上游約2公里處開始有濃霧現象，能見度不佳造成21輛大、小車輛連環追撞之重大公路事故共計2人死亡，10人受傷。

運安會調查報告指出，本次事故中多數駕駛員行駛快速公路進入濃霧路段，於能見度不足情況下，仍持續以高速行駛，未依交通部相關法規、教育訓練及宣導內容降低車速至40公里/小時以下，以致當發現前方有車輛慢行或靜止於車道時，因煞車不及而追撞或推撞前車。

事故小客車追撞大貨車後，2車駕駛員將車輛停放於濃霧中能見度嚴重不足之快速公路車道上，後續駕駛員亦未能避免二次事故發生，致引發連環車禍。

1. 強化駕駛人行駛高速公路及快速公路進入濃霧路段時，於能見度甚低情況下之行車注意事項宣導，並強化交通管制作為，以利駕駛人及早應變，提高行車安全。
2. 考量車輛行駛高速公路及快速公路於能見度嚴重不足情況下發生事故之特殊情況，評估調整法規、考照、教育訓練及宣導內容之可行性，避免駕駛人行

1. 強化快速公路濃霧預判機制，每日研析中央氣象局所提供之天氣資訊，當有濃霧形成之條件時，增加可能發生濃霧地區之監控，例如監控閉路電視攝影機畫面或加強巡檢，以提早發現出現濃霧路段，並執行必要之交管措施，以供駕駛人及早應變。
2. 評估於快速公路建置可變速限控制設施之可行性，若道路上有狀況發生時（如天候不佳、事故導致車流回堵等狀況）可提供駕駛人降低行駛速率之依循，避免產生過大速差，減少追撞事故發生之可能。

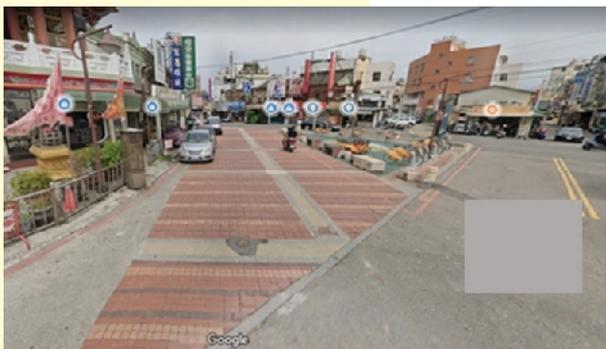
報告人表示，國內某市區斜角道路採用紅磚鋪面設計（如下圖所示），可能使行人誤將該路段認定為人行道；但依據權責單位之認定，該路段應係為車道。

此一認知差距造成行人有遭車輛撞擊之風險，報告人曾行經此路段旅遊，差點遭受當地車輛撞擊，雖經媒體報導，但至今仍未見改善，希望權責單位發揮專業，消除公路運輸隱患。

本案所在地之地方政府權責單位表示，該紅磚鋪面現況為一般車道使用，因早期結合廟宇特色以陶磚材質鋪設，惟其材質目前已無製造供應，造成養護不易及易使遊客混淆為行人步道；另考量該處為複雜交岔路口且近年常有事故發生，故已邀集建設局、交通局、警察局、養護工程處及里辦公室等相關主管機關辦理會勘，研議改善方式。相關結論如下：

1. 路面改善：擬將現有紅磚鋪面改為一般道路之瀝青混凝土鋪面，並規劃人行空間以區隔違停車輛，保障行人安全。
2. 交通改善：將增繪行人穿越道線，並依該路口特性評估增設號誌，同時對於路邊兩側停放車輛，進行柔性勸導，以提升交通安全。

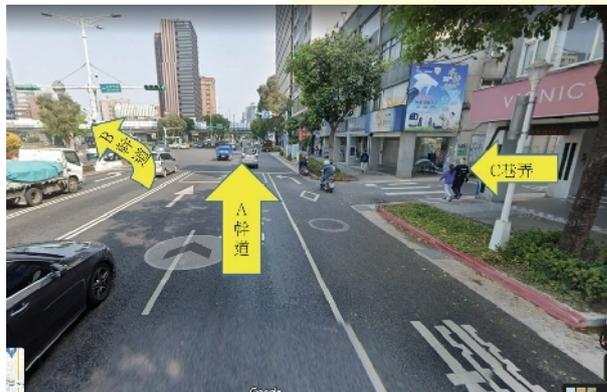
報告人表示，不論汽車或機車，欲從A幹道左轉B幹道時，都必須等待左轉燈亮起才可以左轉。左轉燈之設置為合理、安全之設施，美中不足的是機車左轉等待區竟然設在A幹道車道最外側，等待時容易與直行車擦撞，尤其是台灣長期教導機車騎士行駛外側慢車道，因此許多騎士在此路段仍因前述觀念而行駛外側，造成直行與等待左轉之機車搶道，容易發生危險，該路段照片如下圖所示。

除此之外，機車左轉區設置於車道最外側，也會與自C巷弄駛出欲右轉A幹道之車輛產生路線交織，造成等待左轉騎士不必要之風險。

機車左轉區設置於車道最外側，究其根本原因是因為無法從內側左轉，在現今時代，機車速度完全可以達到平面道路速限極限，仍將機車排除在快車道之外，實屬不必要且易造成汽機車駕駛之危險，建請設法改善。

有關報告人所述最外側車道設置機車左轉專用道容易與直行車流造成交織衝突一事，已於路口上游端設置車道預告標誌及劃設指向線，用以預告前方道路車道配置情形，並於該路段繪設速限標字，用以提醒用路人。
